Región No. 2
Barrio: Hato Rey
Sector: Floral Park

ESTUDIO DEL PROBLEMA DE INUNDACIONES
DEL MUNICIPIO DE SAN JUAN
RESUMEN DE HALLAZGOS

BARrio: HATO REY
SECTOR: FLORAL PARK
BRIGADA: JAVIER CARTAGENA
HECTO CORREA Jr.

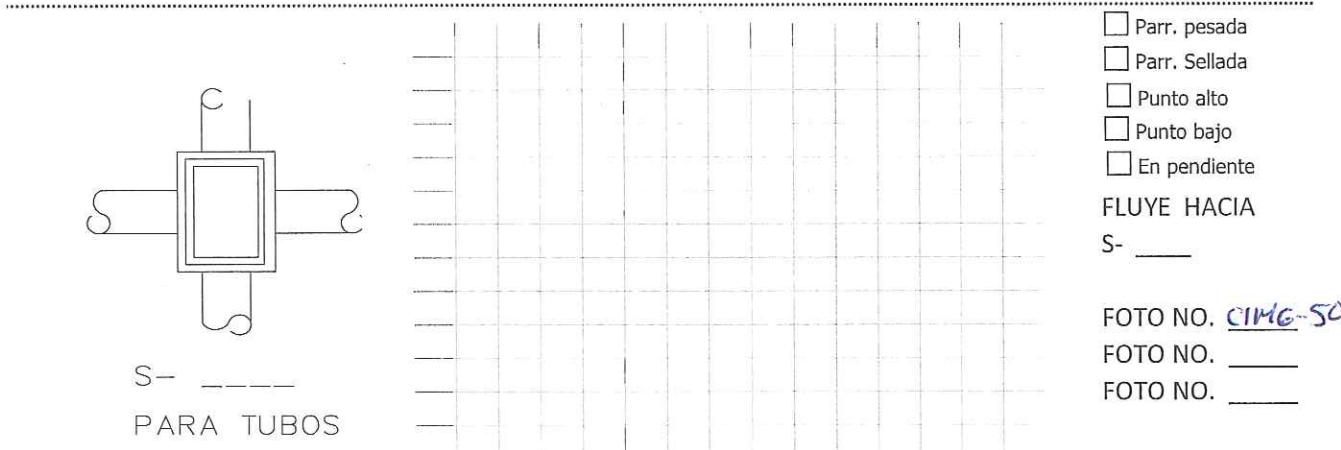
DESCRIPCION DEL PROBLEMA: Tapado

RECOMENDACION: ACCION INMEDIATA ACCION INTERMEDIA LARGO PLAZO
 PRIMERA VISITA IMPIEZA DESTAPAR A-A
 SEGUNDA VISITA SE REQUIERE SEGUNDA VISITA

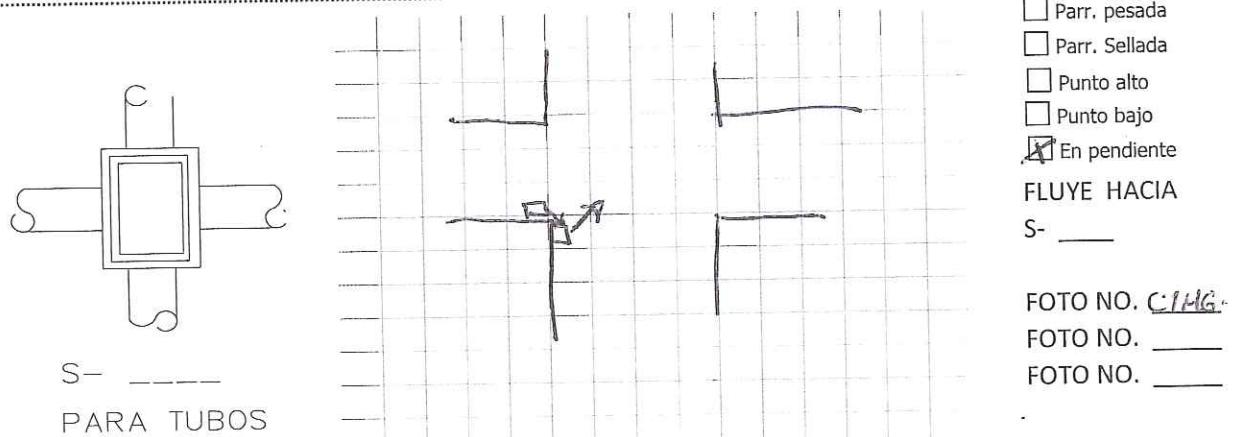
DESCRIPCION DEL PROBLEMA: Parilla Rota. Req. reemplazo.
 Estructura pequeña y poco profunda.

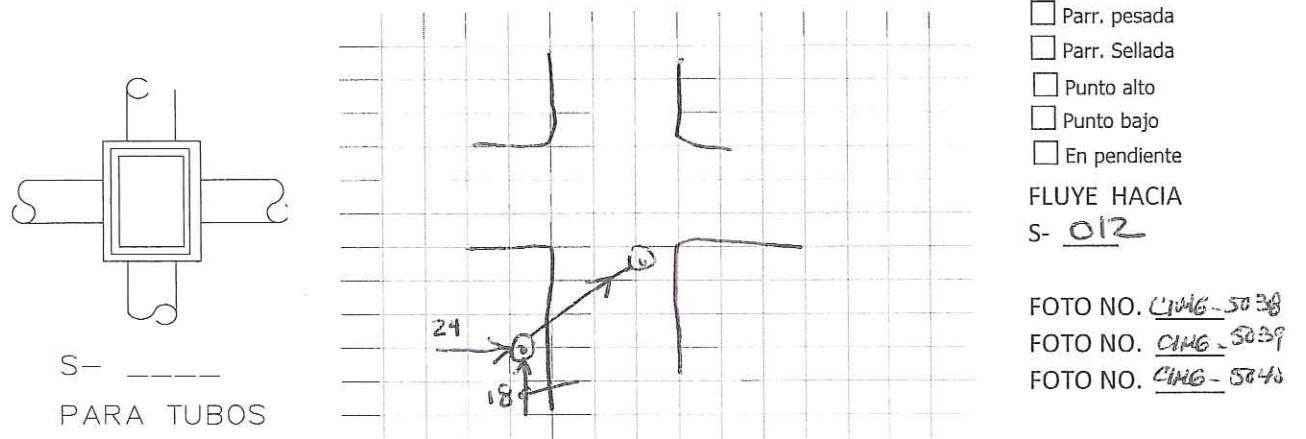
DESCRIPCION DEL PROBLEMA: Tubo de 18 que viene del S-015 no drena hacia este manzana. Recibe tubo de 24 de la calle Salvador Brau.

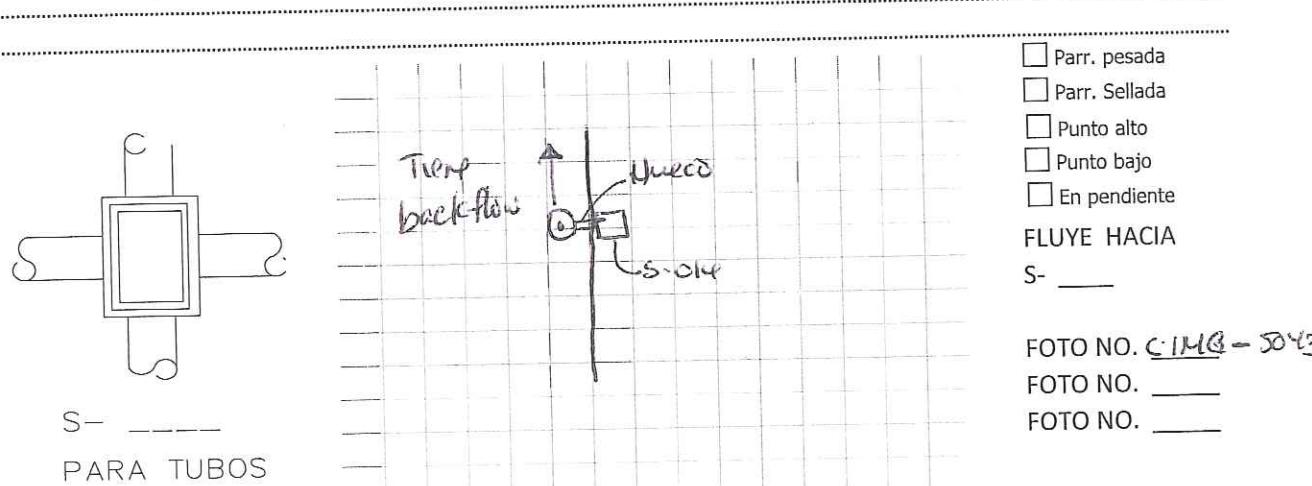
DESCRIPCION DEL PROBLEMA: Estructura poco profunda. Llena de agua.
No fluye

RECOMENDACION: ACCION INMEDIATA ACCION INTERMEDIA LARGO PLAZO
 PRIMERA VISITA LIMPIEZA, DESTAPAR
 SEGUNDA VISITA SE REQUIERE SEGUNDA VISITA

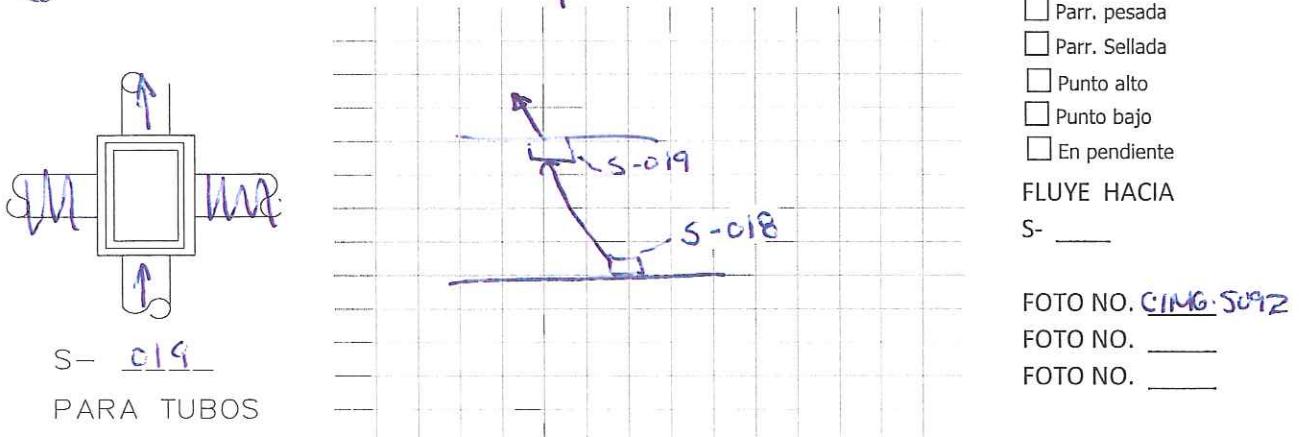
Vecinos informe que en lluvias se inunda de agua negra.
Llegan a este alcantarilla y corre hacia la Salvado Brau.

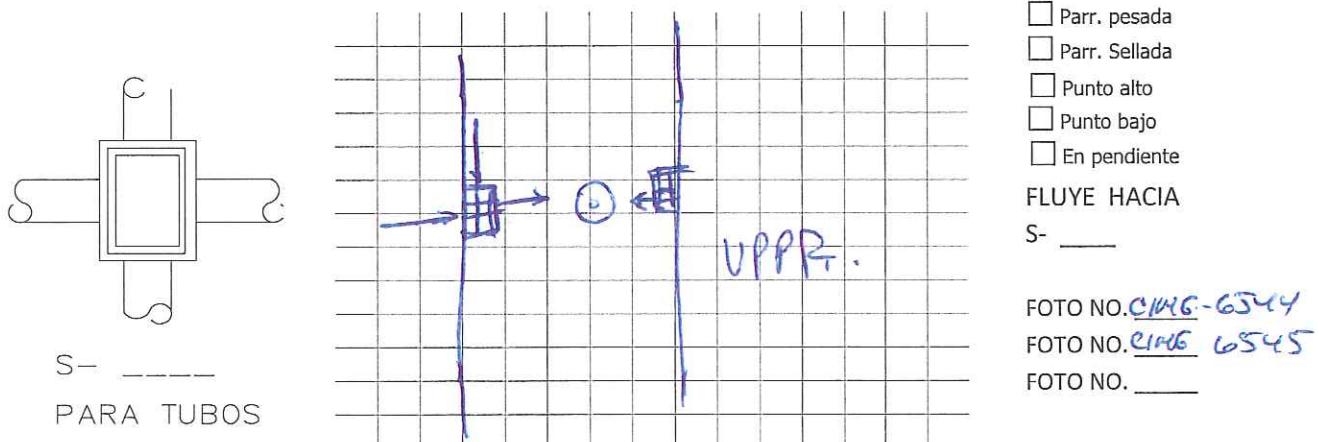
DESCRIPCION DEL PROBLEMA: Estructura bien pequeña. Tiene un poco de
piedras dentro.

RECOMENDACION: ACCION INMEDIATA ACCION INTERMEDIA LARGO PLAZO
 PRIMERA VISITA LIMPIEZA, DESTAPAR ESTUDIO H-H
 SEGUNDA VISITA SE REQUIERE SEGUNDA VISITA

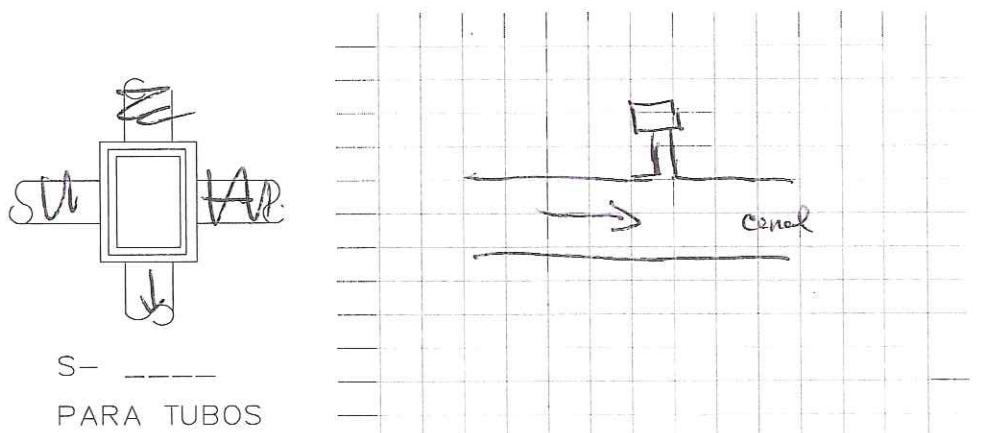
DESCRIPCION DEL PROBLEMA: Se conecta a la Troncal. Por el momento Tapada

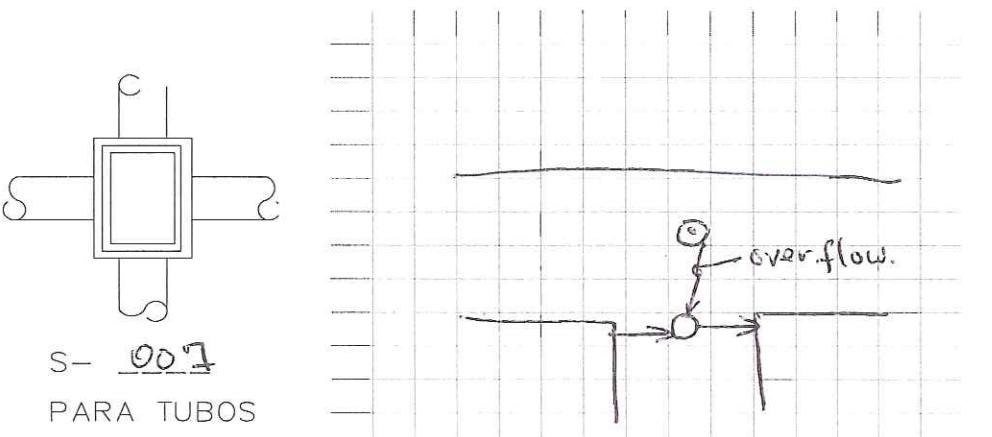
DESCRIPCION DEL PROBLEMA: Está un pozo Tapado. Req. Limpieza

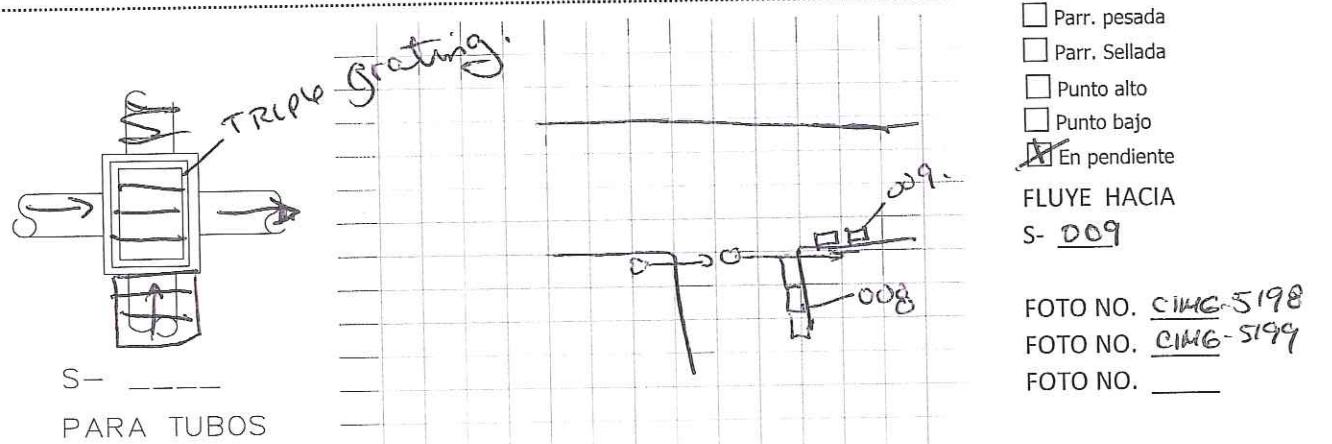
DESCRIPCION DEL PROBLEMA: Tiene un peron de cemento. El resto no presenta problemas.

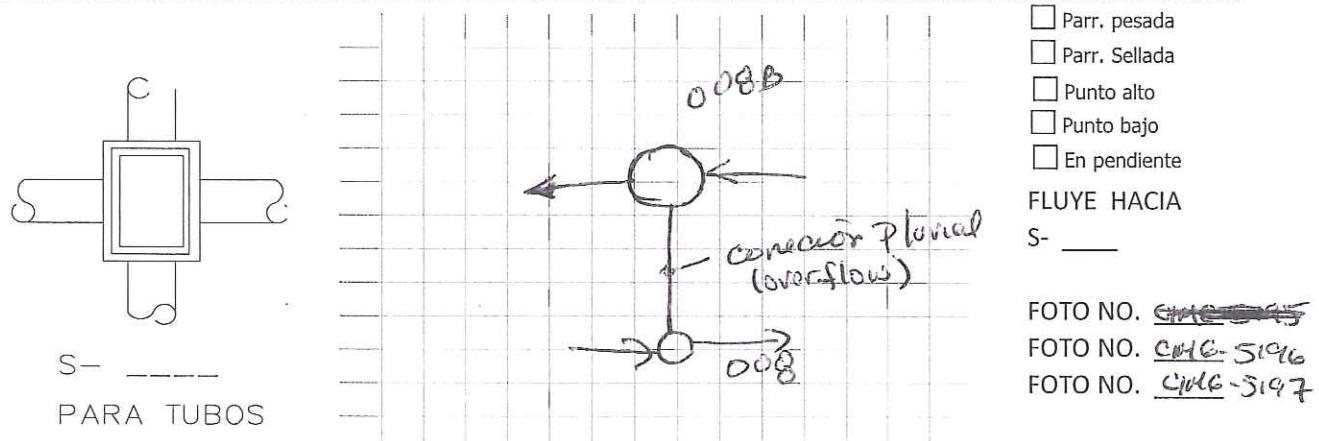
DESCRIPCION DEL PROBLEMA: Parece Sanitario. Tiene conexión del pluvial o viceversa.

RECOMENDACION: ACCION INMEDIATA ACCION INTERMEDIA LARGO PLAZO
 PRIMERA VISITA LIMPIEZA, DESTAPAR H-A
 SEGUNDA VISITA SE REQUIERE SEGUNDA VISITA

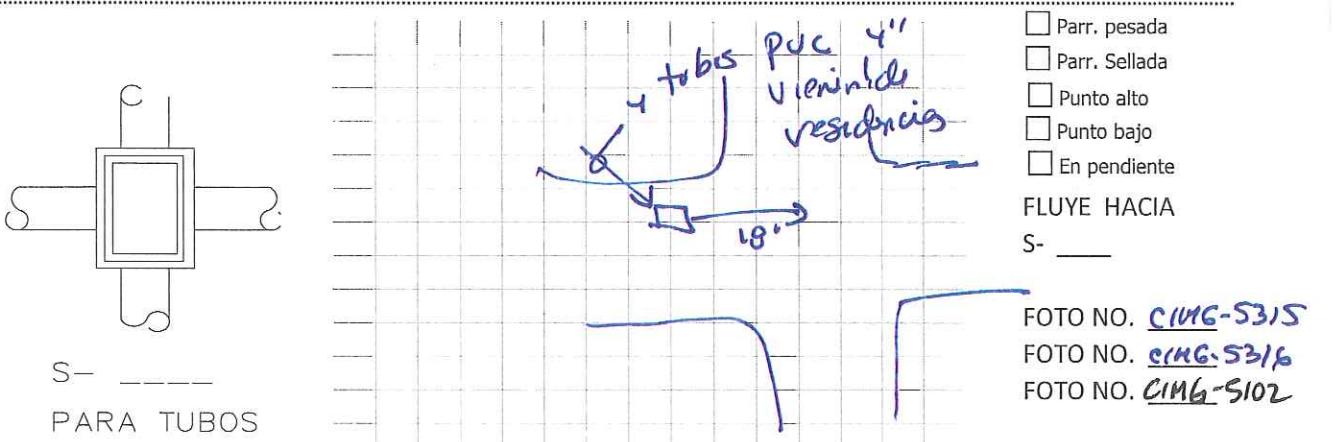
DESCRIPCION DEL PROBLEMA: Tiene 4 tubos por do 4" provenientes de residencias. Posibilidad de alcance sanitaria. Vecino informo este situacion.

RECOMENDACION: ACCION INMEDIATA ACCION INTERMEDIA LARGO PLAZO
 PRIMERA VISITA LIMPIEZA, DESTAPAR
 SEGUNDA VISITA SE REQUIERE SEGUNDA VISITA

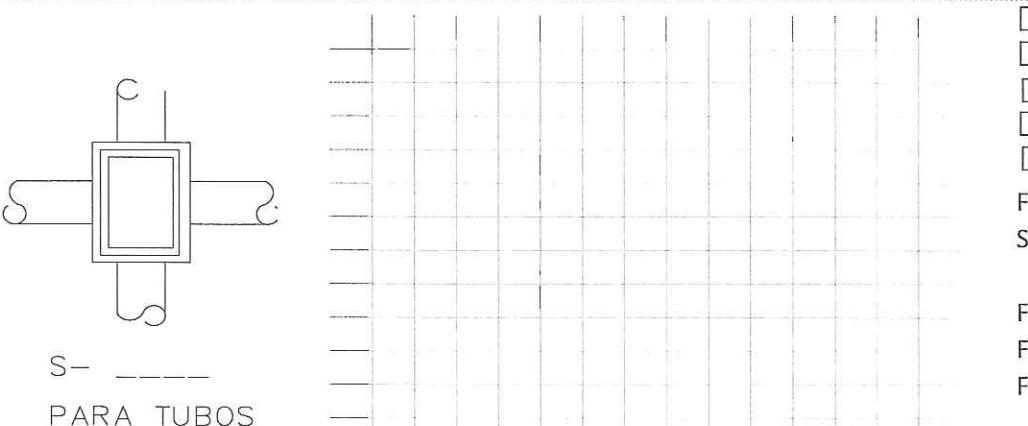
DESCRIPCION DEL PROBLEMA: El tapc parcialmente tapada por sedimentos de
Construcción. Llena de agua. No se ve fluyendo.
No se pudo ver tubos de salida.

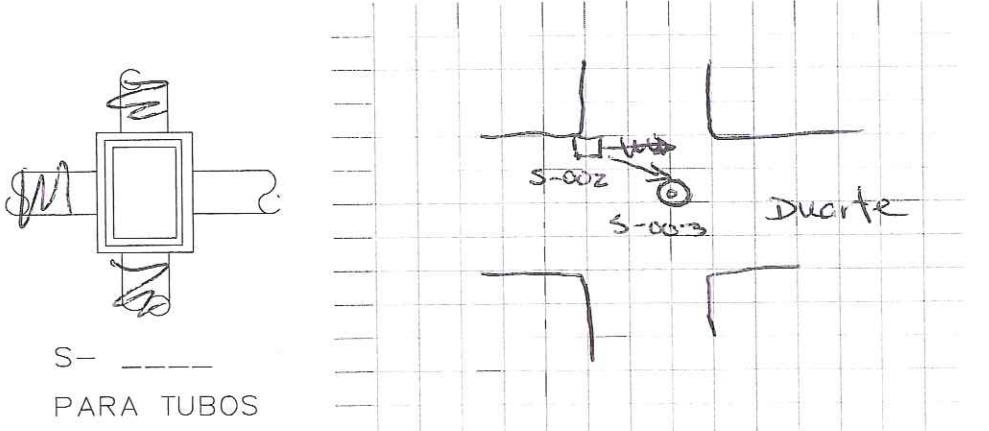
DESCRIPCION DEL PROBLEMA: Tiene un poco de basura y sedimento en el fondo.

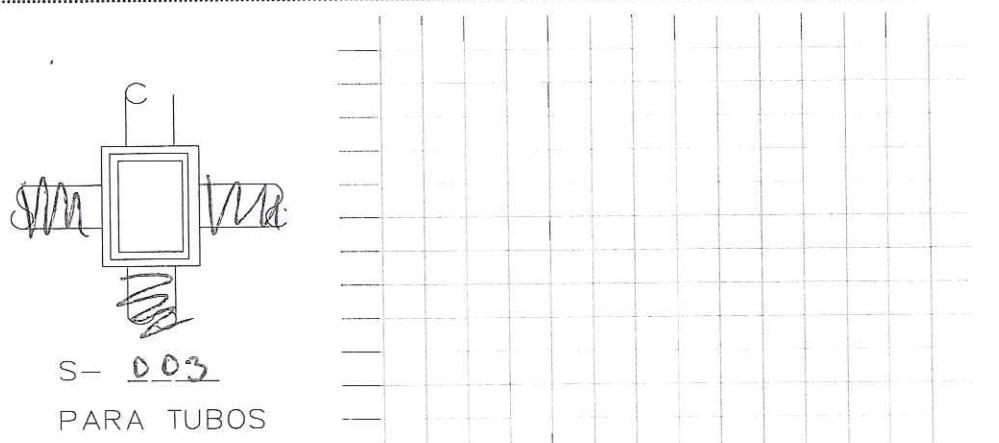
DESCRIPCION DEL PROBLEMA: No Presenta problemas. Requiere reparacion del curb.

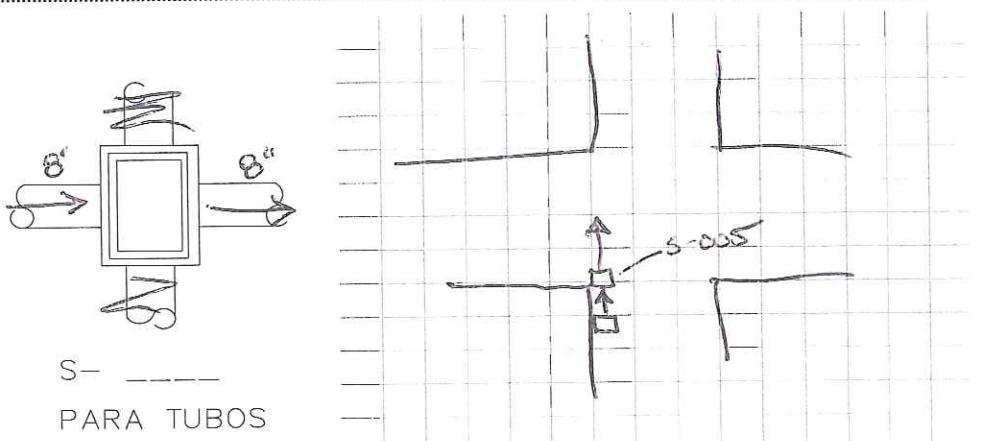
DESCRIPCION DEL PROBLEMA: No presentes problemas. Tubo de Salida
muy pequeño

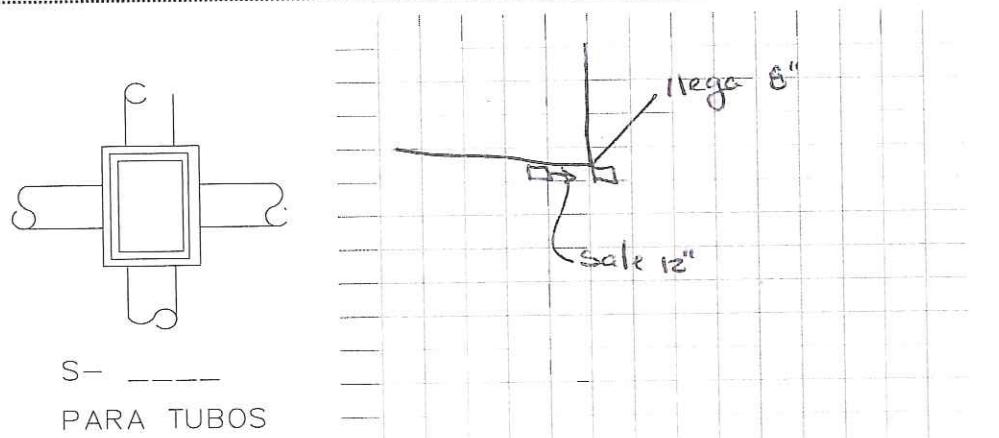
DESCRIPCION DEL PROBLEMA: Estructura parcialmente Tapada.
 Vecino informa que intersección se inunda ± 2 pisos. Llega hasta
 Matienzo Cintron.

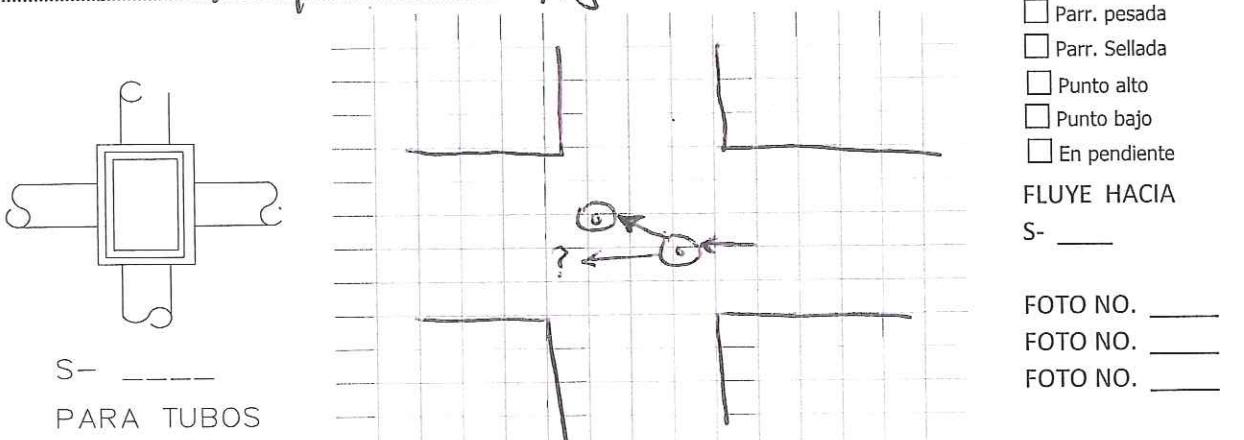
DESCRIPCION DEL PROBLEMA: Esta lleno de agua. Esta fluyendo.
Tubo se conecto al 007. Es posible que tubo que se conecta al
s-007 sea de overflow. Sanitario corre paralelo central de calle.
Possibilidad de que recibe flujo sanitario.

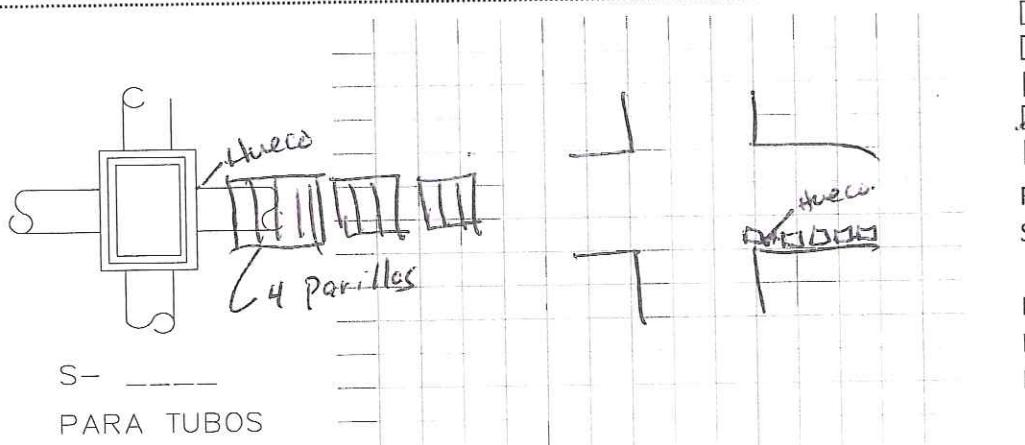
DESCRIPCION DEL PROBLEMA: Estructura en malas condiciones. Hay 4 parillas que no estan bien niveladas. Interior de estructura rota.

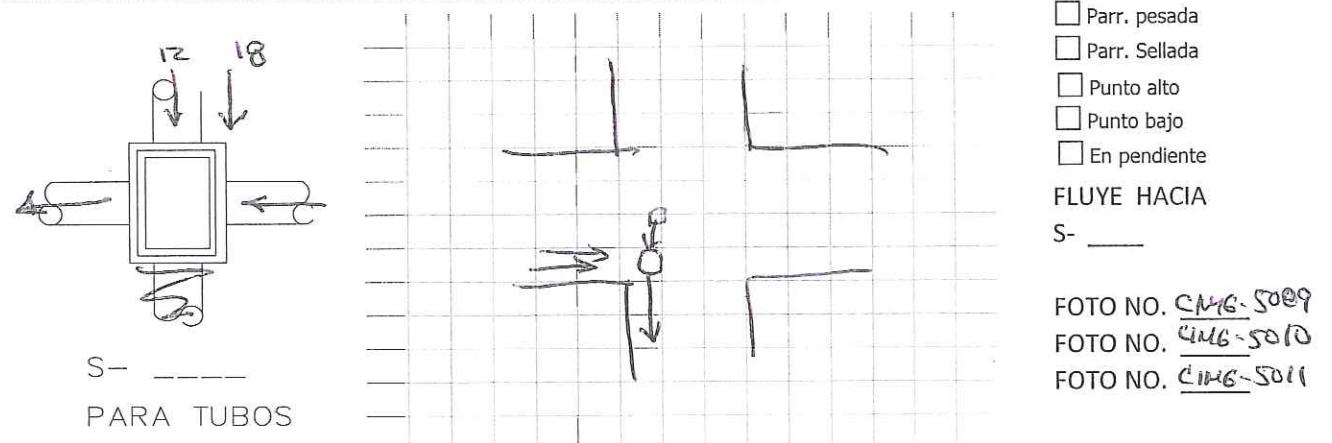
DESCRIPCION DEL PROBLEMA: Tubo de 12 que llega al MH parcialmente
Tapado

RECOMENDACION: ACCION INMEDIATA ACCION INTERMEDIA LARGO PLAZO
 PRIMERA VISITA LIMPIEZA/DESTAPAR
 SEGUNDA VISITA SE REQUIERE SEGUNDA VISITA

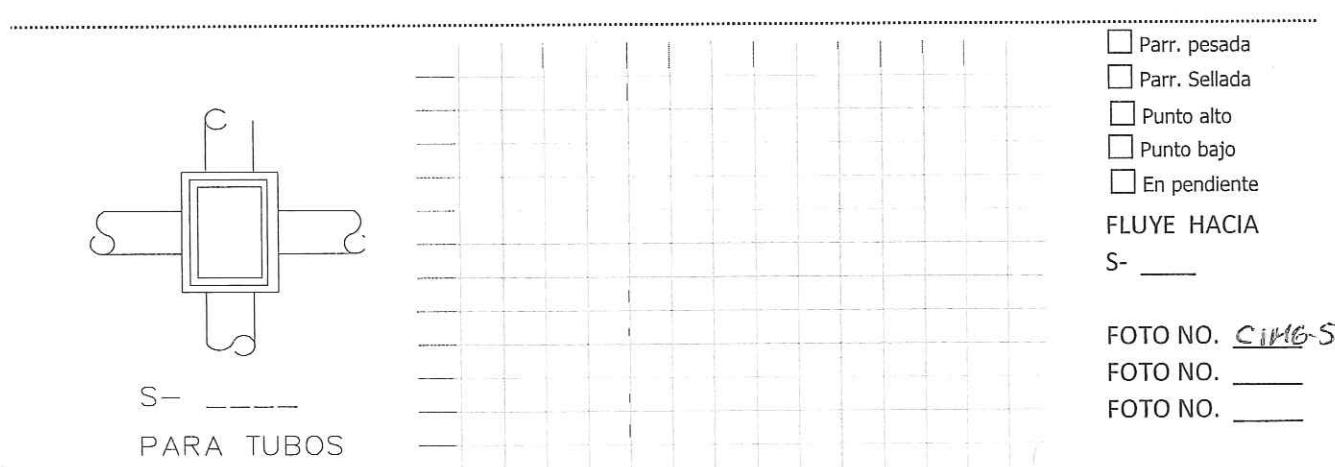
DESCRIPCION DEL PROBLEMA: Tapado, Parece abandonado.

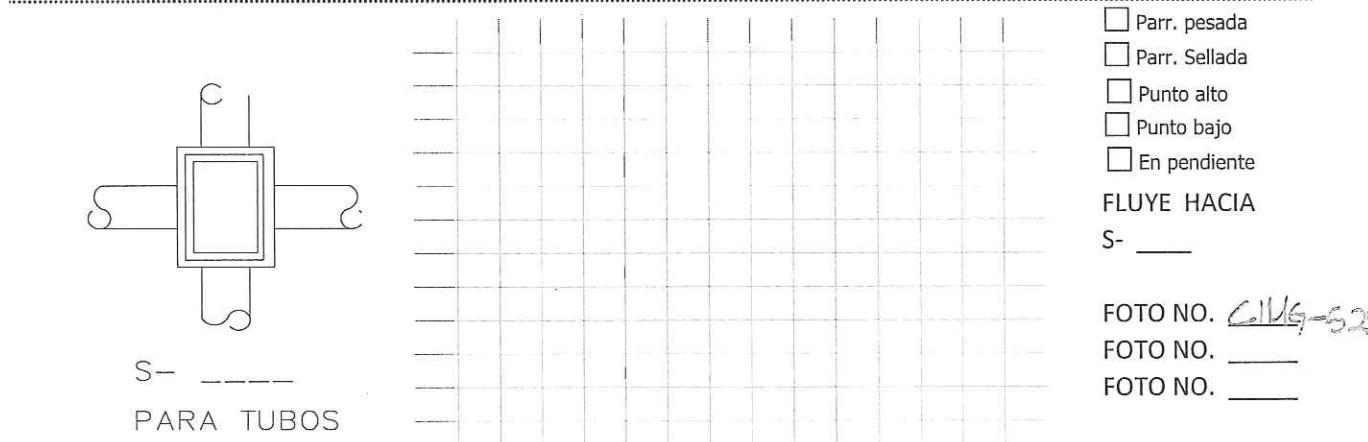
DESCRIPCION DEL PROBLEMA: Tapado

RECOMENDACION: ACCION INMEDIATA ACCION INTERMEDIA LARGO PLAZO
 PRIMERA VISITA LIMPIEZAS/DESTAPAR
 SEGUNDA VISITA SE REQUIERE SEGUNDA VISITA
H-H

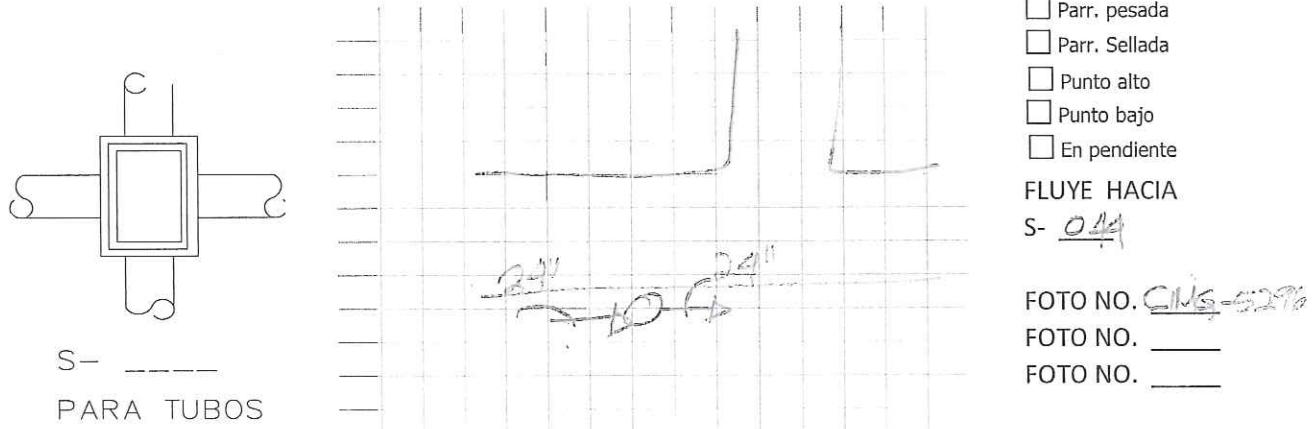
Boca obstruida

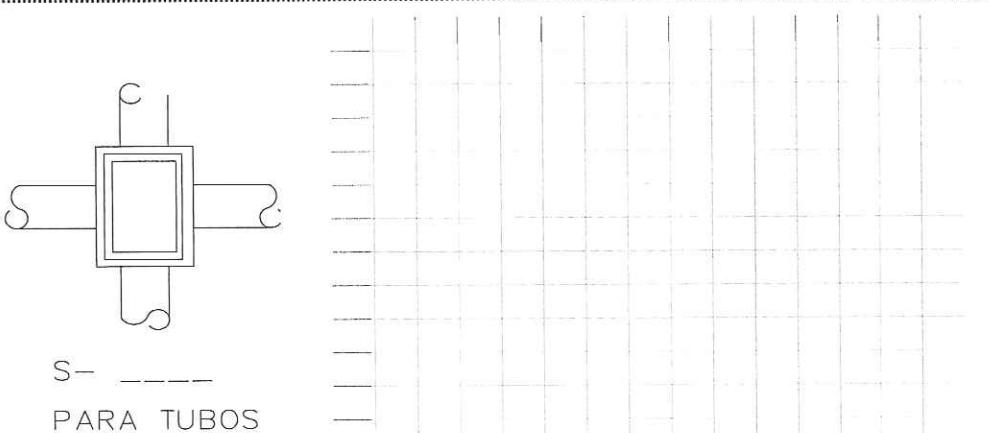
Formento, colapso en la salida del curvo en la

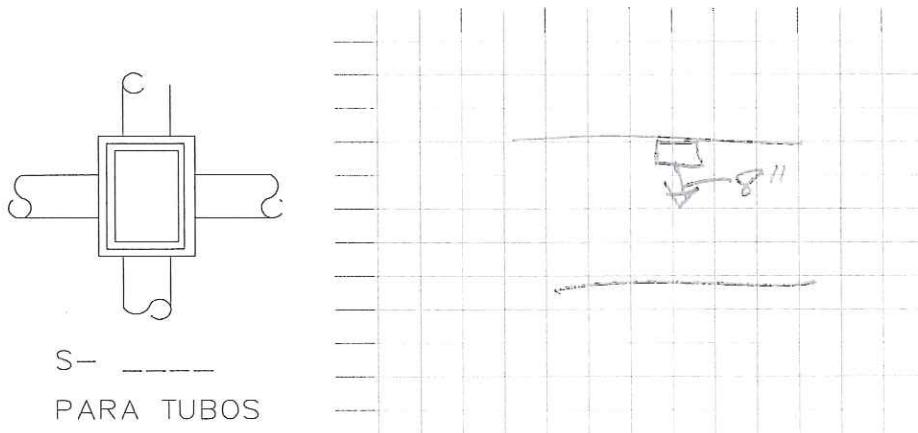
Existe un tubo de salida de 8"
para agua pluvial que no tiene cobertura.

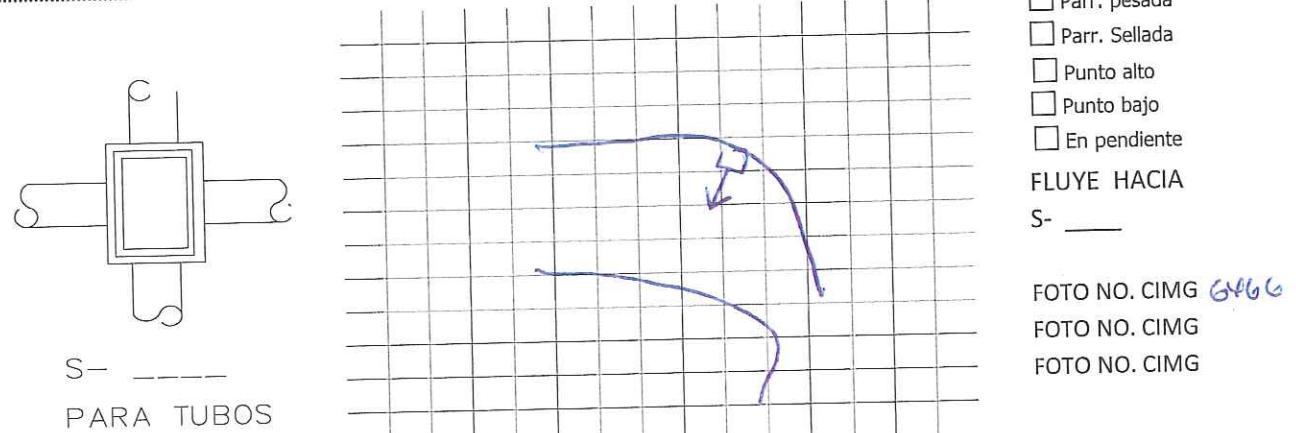
DESCRIPCION DEL PROBLEMA: Tiene mucha agua acumulada

RECOMENDACION:	<input checked="" type="checkbox"/> ACCION INMEDIATA	<input type="checkbox"/> ACCION INTERMEDIA	<input checked="" type="checkbox"/> LARGO PLAZO
	<input checked="" type="checkbox"/> LIMPIEZA/DESTAPAR	<input type="checkbox"/> SE REQUIERE SEGUNDA VISTA	<input checked="" type="checkbox"/> ESTUDIO H-H

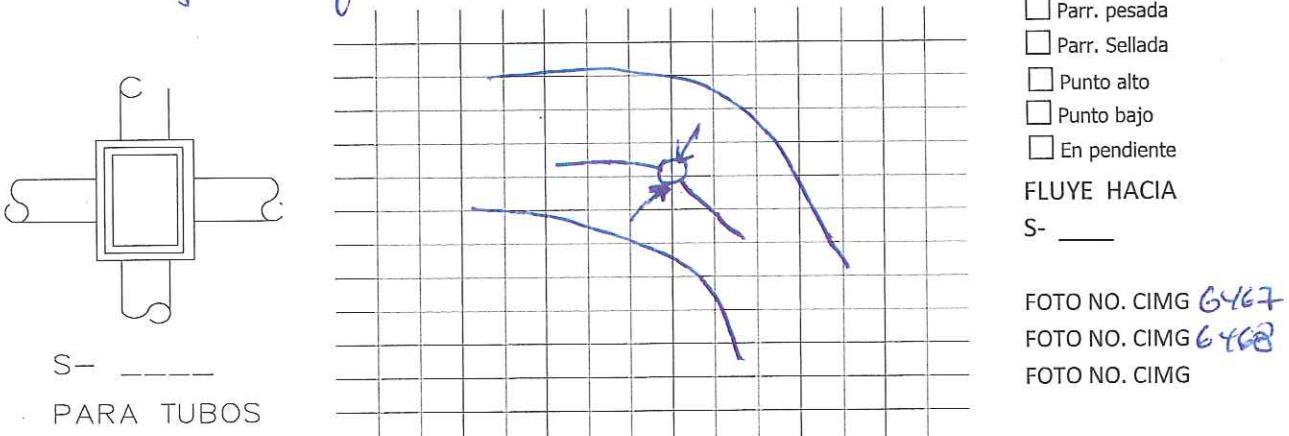
DESCRIPCION DEL PROBLEMA: Este sucio la estructura. Vecino informe que se llene de agua de lluvia. Sanitario este tapado y se desborda y se inundan pluvial. Vecino informe que se inunda.

RECOMENDACION: ACCION INMEDIATA ACCION INTERMEDIA LARGO PLAZO
 PRIMERA VISITA LIMPIEZA, DESTAPAR ESTUDIO H-H
 SEGUNDA VISITA SE REQUIERE SEGUNDA VISITA

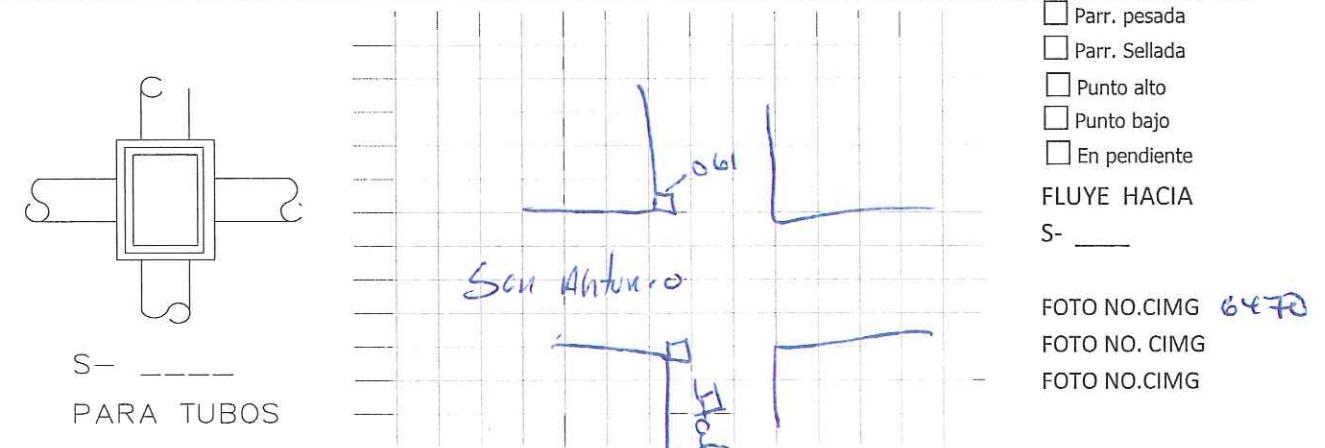
DESCRIPCION DEL PROBLEMA: *Pareílmeto Tapado.*
